いなべ市監査委員告示 第3号

随時監査(工事監査)結果報告書

工事技術調査結果報告書

いなべ市民温水プール（仮称）新築工事

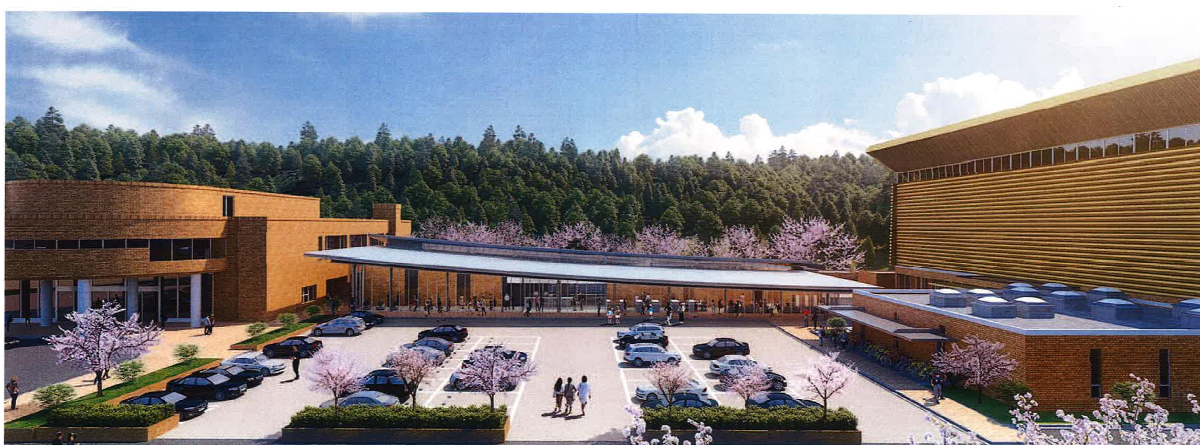
- ・建物内部を3つのゾーンで構成し、北から「エントランスゾーン」、「更衣・事務ゾーン」、「プールゾーン」とした。

- ・「エントランスゾーン」、「更衣・事務ゾーン」は東西方向に3つのエリアで分け、西から「学校利用エリア」、「供用エリア」、「一般利用エリア」とし、利用者の動線を把握しやすい計画とした。
- ・主出入口は計画建物北側中央1箇所とし、事務室から見通しの良い配置とすることで来館者のセキュリティに配慮した。
- ・小学生の動線は建物西側「学校利用エリア」にまとめ、待機スペースを経由し、児童更衣室からプールに入るアプローチとし、教員が子どもの管理しやすい計画とした。
- ・プール内部は幼児用プール側と25mプール側で体操・待機ゾーンを分割し、体格の異なる小学生の低学年と中・高学年の動線が交錯しない明確なエリア分けとした。
- ・プールは建物南側に配置し、採光や自然通風に配慮した開放的で明るい計画とするとともに、敷地南側の桜並木の景色を取り入れた自然豊かなプール空間とする。
- ・東側機械室へのアプローチは敷地南側とし、旧庁舎と計画建物をつなぐ野外渡り廊下は機械室側に通過できる計画とした。
